Citroen Jumper II Com motor 2,8 HDI Do número de série 17443608 até 17545710

Dificuldade no arranque da viatura

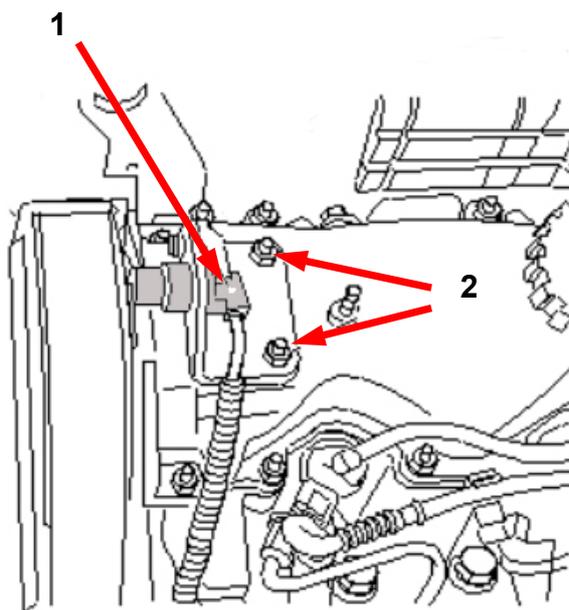
Fig. 1

Se surgir uma reclamação do tipo acima mencionado, uma possível causa pode ser uma posição defeituosa do sensor do veio de excêntricos. Esta situação provoca que o motor tenha dificuldades no arranque. Devido a uma geometria defeituosa do estribo de retenção do sensor do veio de excêntricos, a distância entre o sensor e a roda do veio de excêntricos é demasiado grande. Neste caso é necessário corrigir a posição do sensor com duas arruelas planas. Estas arruelas planas com uma "espessura" específica podem ser encomendadas através do fabricante.

- Desligar os bornes da bateria.
- Desmontar a cobertura do motor.
- Remover a ficha do sensor (ver figura 1 ponto 1).
- Desaparafusar as porcas de fixação do suporte (ver figura 1 ponto 2) e remover o suporte para cima.
- Munir ambas as cavilhas roscadas com uma arruela plana.
- Voltar a montar o suporte do sensor. Apertar levemente as porcas de fixação de modo a permitir o ajuste do suporte.
- Alinhar o suporte de modo que a distância entre o sensor e a marcação de referência na roda do veio de excêntricos seja de 0,8 –1,5 mm (ver figura 2).

- Apertar as porcas de fixação.
- Voltar a montar as peças desmontadas na ordem inversa.
