Ford Fiesta a partir do ano de construção 1989 com motor de injeção HCS 1,1 e 1,3 l Ford Escort a partir de 1990 com motor de injeção HCS 1,3 l

O veículo dá solavancos e vai abaixo.

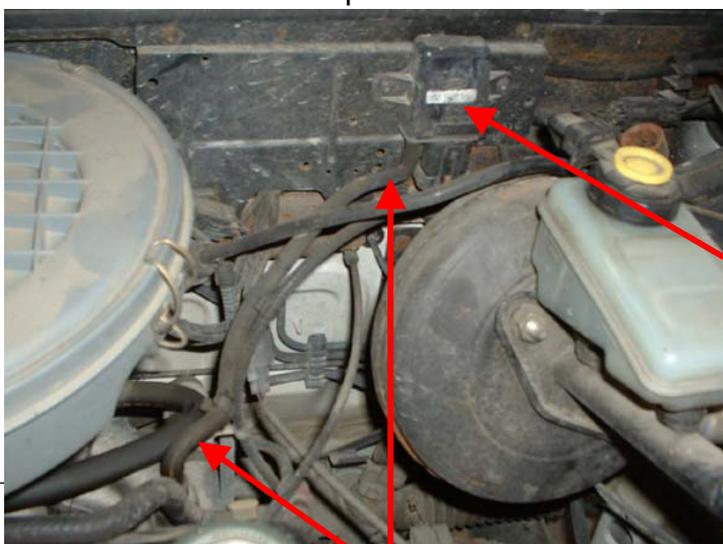
Neste caso, o defeito não será necessariamente um problema do sensor, mas sim do tubo de vácuo (figura) que vai do tubo de admissão ao sensor. Devido envelhecimento e aos vapores do óleo, o tubo amolece e encolhe quando o motor está ligado. Deste modo, a ligação entre tubo de admissão e o sensor fica interrompida e começam a surgir valores errados.

É já possível detectar parcialmente esta falha através de um controlo visual com o motor ligado, ou através de apalpação do tubo de vácuo. No local onde o tubo encolhe, este está muito mole e é muito fácil apertá-la com os dedos.
