Ford Fiesta, de 08/95 a 01/01/99 Código de fabrico ST até XC

Indicador de temperatura do líquido refrigerante mantém-se constantemente antes da zona vermelha

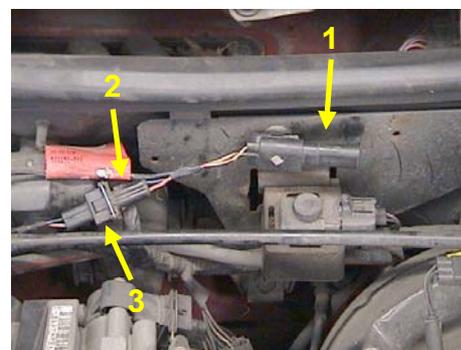
Se surgir uma reclamação do tipo acima mencionada, a causa poderá ser uma avaria no sensor de temperatura do líquido refrigerante. Embora a temperatura se encontre normal, com temperaturas exteriores elevadas, pode acontecer que o sensor transmita um valor errado ao indicador. Através da montagem de um sensor modificado, pode eliminar-se esta falha.

Para efectuar a substituição, proceda do seguinte modo:

- Verifique o código do rádio e anote a emissora de rádio memorizada
- Desligue a bateria dos bornes
- Retire a ficha do sensor de indicação de temperatura do líquido refrigerante
- Desmonte o sensor. Ao desmontá-lo, apoie o corpo.
- Monte o novo sensor e aperte-o com 8 Nm.
- Separe a ficha do sensor do cabo, isole as extremidades do cabo e fixe-as na cablagem
- Solte o díodo (Pos. 1) do cabo de ligação do suporte
- Separe a ficha do díodo (Pos. 2)
- Remova o díodo com o cabo
- Introduza agora a ficha (Pos. 3) directamente no sensor
- Ligue de novo a bateria

Introduza o código do rádio e memorize novamente a emissora.
