Boletim Informativo

Ford Maverick 2,0L / 3,0L Código do motor: YF / AJ Ano de fabrico: 2001-2002

Funcionamento irregular do motor A lâmpada de controlo do motor (Mil) acende.

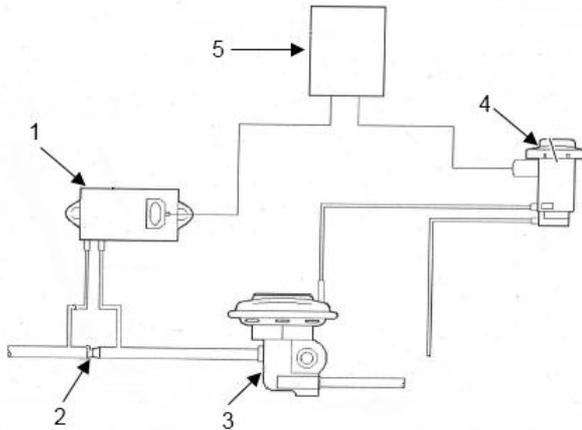
Fig. 1

Se nos veículos supracitados for reclamado um funcionamento irregular do motor e se a luz de controlo do motor acender, este erro pode dever-se a um defeito no sistema de recondução do gás de escape (RGE).

Os valores de medição da taxa de recondução do gás de escape são medidos pelo sensor da pressão diferencial no ponto de medição da pressão diferencial (ver figura: 1). Estes valores são transmitidos na forma de sinal de tensão para o módulo de comando do motor. Devido a um defeito técnico pode ocorrer uma falha de medição do volume de gás de escape real reconduzido. Neste caso, deve-se controlar as duas conexões de mangueira na carcaça (ver figura: 2) relativamente ao posicionamento correto (lado de entrada / saída) e relativamente a danos. Se aqui não for detetado qualquer erro, isto é indício para um defeito no sensor da pressão diferencial. Neste caso deve-se substituir o sensor.

Numa primeira fase deve-se controlar a válvula RGE.
Se não for detetado nenhum erro deve considerar-se o sensor da pressão diferencial como possível fonte do erro.

O fabricante automóvel disponibiliza um sensor da pressão diferencial modificado.
