## Opel Corsa-C

**Ano modelo 2004 até 2007**

**Motor 1,7 L CDTI, código do motor Z17DTH**

### Funcionamento irregular do motor

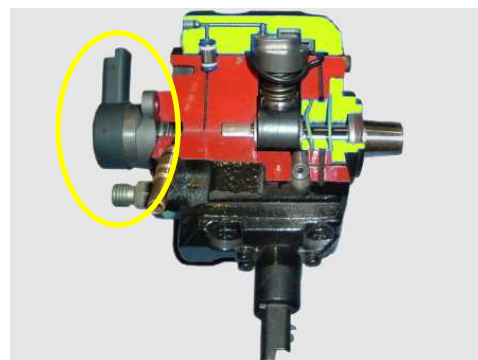
Se o cliente reclamar a falha acima mencionada, a causa poderá dever-se a sujidade na unidade de medição complementar. Além disso, podem também ser reclamadas dificuldades no arranque e o estrangulamento do motor. Durante a leitura da memória de avarias pode ser detetado o código P0 190 (pressão Rail fora da área nominal). Proceder neste caso do seguinte modo:

1. Com um aparelho de diagnóstico verificar as pressões Rail nos pontos de menu "Motor" e "Parâmetros & valores de medição".
2. Se o valor real divergir do valor nominal, é muito provável que exista sujidade na unidade de medição complementar. Partículas com uma dimensão superior a 0,3 mm podem originar os erros supracitados.
3. Neste caso é necessário substituir a unidade de medição complementar (ver Fig.).

A unidade de medição complementar pode ser adquirida como peça sobressalente, pelo que não é necessário substituir a completa bomba de alta pressão. Devido à problemática da sujidade, é fundamental que a reparação seja efetuada com muita atenção à limpeza.
