Honda S2000

Todos os modelos a partir de VIN-JHMAP1-5S200063

Atraso na aceleração

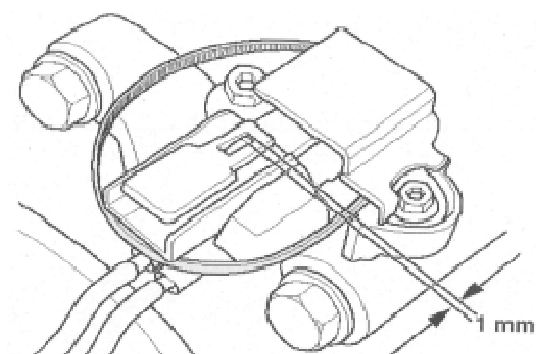
Se nestes veículos for reclamado que o motor trabalha de forma irregular ao ralenti ou que a aceleração reage com um ligeiro atraso, uma possível causa é um sensor de pressão no coletor de admissão com defeito. Para o diagnóstico dos erros deve-se verificar se existe uma falha de contacto na ficha múltipla do sensor de pressão do coletor de admissão. Para resolver o problema é necessário substituir o sensor de pressão do coletor de admissão com defeito. Se o erro for causado por falhas de contacto (p. ex. devido a vibrações) na ficha múltipla do sensor de pressão do coletor de admissão, existe aqui a possibilidade de fixar o sensor com um agrupador de cabos. Ter atenção às dimensões disponíveis (ver foto).
