Lexus LS 400 (UCF20) Ano de fabrico: 1994 - 2001

Lâmpada VSC está acesa / VSC sem função

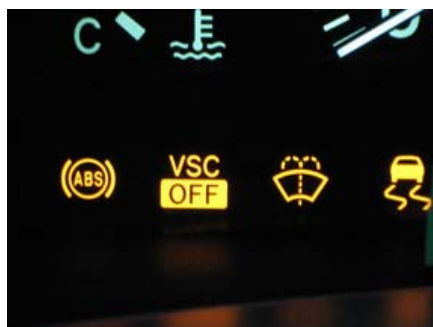
Imagem 1

No caso dos veículos citados anteriormente é possível que a lâmpada de controlo para o programa de estabilidade electrónico (VSC OFF, imagem 1) permaneça aceso após a troca da bateria. Para além disso, o VSC/ESP não pode ser activado pelo accionamento do interruptor (imagem 2). Mesmo através de uma rotina de marcha, o VSC/ESP não será reactivado.

Como auxílio, a conexão de massa deve ser desconectada da bateria por alguns minutos e, em seguida, reconectada. Em muitos casos, a lâmpada de controlo do VSC/ESP desliga-se e a desactivação / activação pode ser efectuada pelo interruptor novamente.
