## Mercedes Benz W 170, 202, 203, 208, 210

### Anomalia no painel de controlo superior da consola central

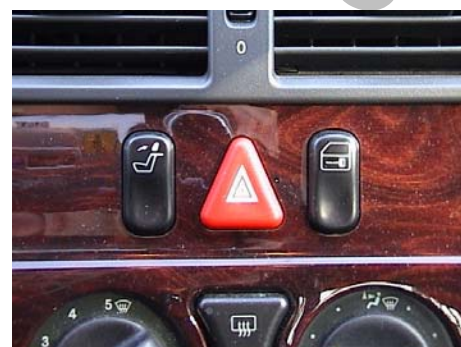
Se surgir uma reclamação do tipo acima mencionada, a causa poderá ser um mau contacto eléctrico do painel de controlo (ver Fig.). O acoplamento de onze pólos do grupo do comutador (S6/1) no painel de controlo não permite fazer correctamente contacto. Devido a esse facto, o aquecimento dos bancos, os fechos interiores, as luzes de emergência e a iluminação do comutador podem não funcionar. Devido a uma nervura circular na embraiagem, o ressalto de retenção central do módulo de controlo do aquecimento dos bancos bate nesta (N25/5) e não permite um encaixe e contacto correcto do grupo do comutador.

Nesse caso, é necessário desmontar o painel de controlo. De seguida, solte o acoplamento e corte o ressalto de retenção central do aparelho de comando do aquecimento dos bancos. Efectue novamente a ligação do acoplamento e monte o painel de controlo. Controle o funcionamento do interruptor.
