Mercedes Benz

O motor não arranca

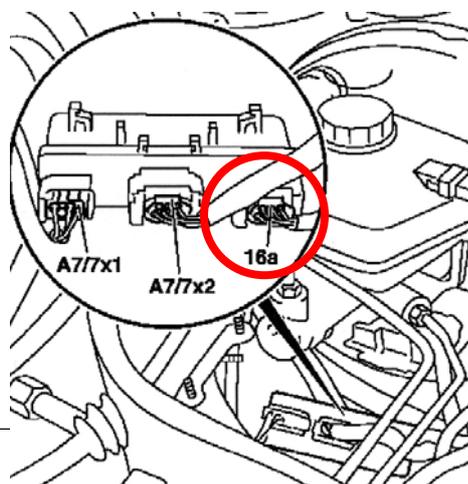
Posição dos componentes
Aparelho de comando BAS no W 208

No caso de surgirem queixas relativamente ao defeito acima referido, uma possível causa pode ser a existência de humidade/corrosão na ligação de ficha resp., no aparelho de comando Brake Assist. É igualmente possível que o motor comute, eventualmente, para o funcionamento de emergência. Além disso, podem ser memorizados vários códigos de avaria B 1040, B 1041, B 1043, C 1020, C 1022, C 1025, C 1031, P 0603, P 1606, P 1221, P 1630, P 1747, 132 EGS, 135 EGS.

- Controlar a ligação de ficha 16a (alimentação de tensão CAN) no aparelho de comando BAS quanto a humidade e corrosão e proceder sempre que necessário à sua substituição.
- Se, no entanto, a avaria permanecer é necessário substituir o aparelho de comando BAS.
