Mercedes Classe C (W 203) Todos os veículos a partir do ano de fabrico 02.03

Iluminação da luz de controlo ESP/ABS

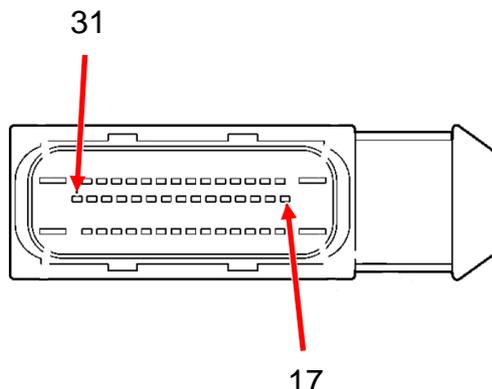
Se o cliente reclamar a falha acima mencionada, a causa poderá ser um conector de ficha corroído. Além disso, podem ainda estar registados os códigos de avaria C1140 (sensor do ângulo do volante, sinal errado) e C1145 (ABS sensor da velocidade de rotação da roda VR, interrupção). Proceder neste caso do seguinte modo:

1. Verificar os pinos 18, 19, 20 (os três do sensor da pressão de travagem) do conector de ficha no aparelho de comando ABS/ESP relativamente a corrosão (v. figura), event. limpar e secar. O aparelho de comando situa-se no lado esquerdo do compartimento do motor, na caixa do aparelho de comando, atrás do encaixe do amortecedor.

2. Se os danos forem demasiados deve-se proceder à renovação dos pinos com o Kit de reparação.
3. Antes de proceder à conexão dos pinos deve-se aplicar spray para componentes eletrónicos ou massa

- no conector de ficha.
4. Verificar a condução elétrica da cablagem do sensor da pressão de travagem. Valor de resistência máx. é de 0,5 Ohm.
