## ***Opel Astra-G, Vectra-B*** ***Ano de fabrico 1998-2000*** ***Opel Zafira*** ***Ano de fabrico 1999-2000*** ***Todos os modelos com motor*** ***X18XE1***

### **Funcionamento irregular do motor** **Veículo desliga temporariamente** **Regulação do ralenti limitada**

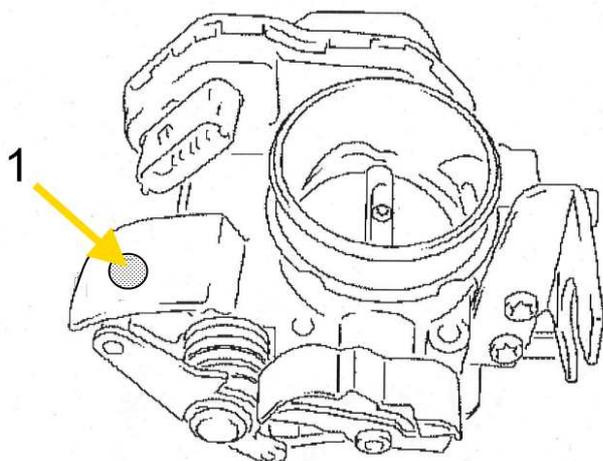
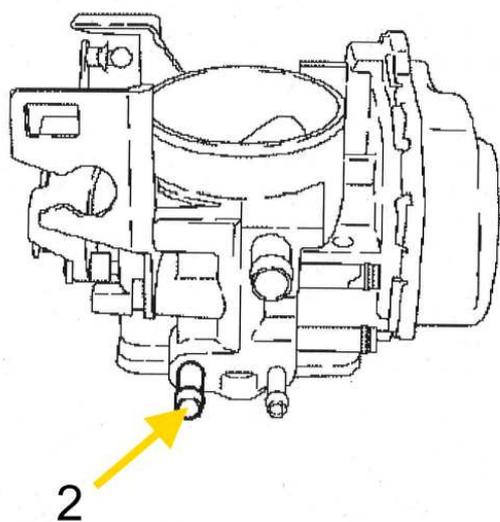
Se nos veículos supracitados ocorrerem os erros mencionados, uma possível causa pode ser sujidade na válvula borboleta. Neste caso deve-se verificar o furo Blow - By e eventualmente proceder a uma abertura até 2mm. De seguida é necessário programar o aparelho de comando com um software especialmente desenvolvido para o efeito. O software do aparelho de comando só pode ser atualizado por um concessionário autorizado da marca. Aviso: esta medida já foi realizada se o suporte da válvula borboleta estiver munido de um ponto branco (1).

- Desmontar o suporte da válvula borboleta
- Eventualmente fixar o suporte da válvula borboleta num torno, protegendo a superfície contra danos através da colocação de um pano macio.
- Abrir o furo no suporte de conexão (2) Blow- By e limpar.

Não podem ficar quaisquer limalhas no suporte da válvula borboleta.

- Montar o suporte da válvula borboleta
- Marcar o suporte da válvula borboleta com um ponto branco na posição (1)
- Programar o comando do motor
- Programar a adaptação da válvula borboleta com o aparelho de diagnóstico. Observar neste contexto as informações do fabricante
