Opel Frontera B (6B) Motor: 2,2 i Com ABS Kelsey + Hayes

A luz do ABS acende

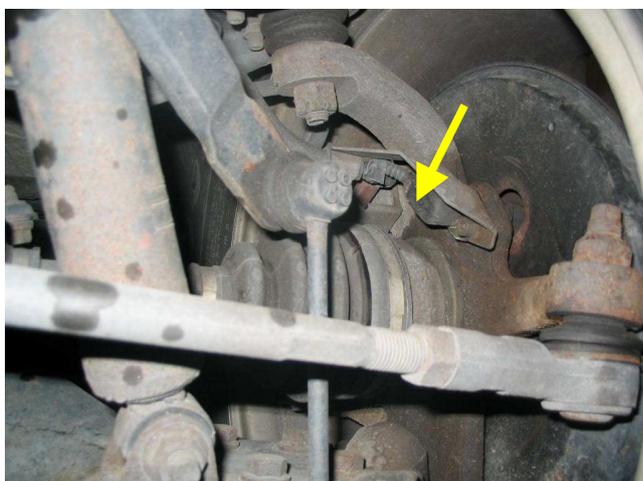
Figura 1

Se, nos veículos acima referidos, a luz do ABS acender, uma possível causa pode ser um sensor de rotações da roda com defeito (exemplo: figura 1). Visto que a memória de avarias do ABS Kelsey+Hayes só pode ser consultada com um número restrito de aparelhos de diagnóstico, um método de controlo alternativo pode ser a verificação dos sensores com um multímetro. Antes de iniciar a verificação devem ser controlados os fusíveis e sensores, bem como, as respectivas fichas eléctricas relativamente ao encaixe fixo e eventual corrosão. Durante o processo de cablagem deve ter-se em atenção que esta não esteja danificada. Além disso, deve-se verificar se a folga nos rolamentos da roda não é demasiado grande e se a roda de impulso não está danificada/com sujidade. A folga dos sensores não é regulável. Após a remoção das fichas eléctricas, a resistência dos sensores pode ser medida com um multímetro. Antes de realizar o controlo é necessário desligar a ignição.

Sensor ABS dianteiro à direita e esquerda: 2100 \square 2600 Ohm
Sensor ABS traseiro: 1100 \square 1700 Ohm

Se estes valores não forem atingidos tal significa que o sensor está com defeito. O encaixe do sensor está frequentemente tão corroído que o sensor só pode ser

desmontado com bastante esforço mecânico, o que provoca que este seja totalmente destruído (figura 2). Antes de proceder à montagem da nova peça, o encaixe deve ser libertado de toda a sujidade e ferrugem. O novo sensor não pode ser encaixado, sob quaisquer circunstâncias, com violência no respectivo encaixe. Após a substituição do sensor e um controlo do funcionamento deve-se apagar a memória de avarias.
