Boletim Informativo

Opel Insignia

Ano do modelo: 2012 - 2013

Com motor: 1.6L (LLU) A16LET

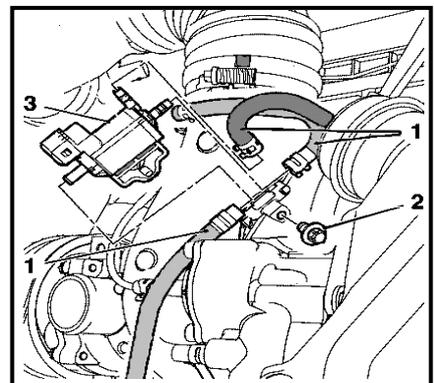
Figura.

Resíduos com efeito de cola no bocal de aço da válvula magnética (do lado do conector) podem impedir a função de comutação. Estes resíduos podem ser resultado de um "lubrificante" para facilitar a montagem no processo de produção ou de montagem.

- Desconectar da tensão elétrica ou desconectar a válvula magnética da alimentação elétrica.
- Desconectar os tubos (Figura pos.1).
- Desenroscar o parafuso (Figura pos.2).
- Substituir o turbocompressor da válvula magnética de comutação (Figura pos.3).
- De seguida voltar a montar o parafuso e os tubos.
