## Opel 1,6 L com sistema Multec

### Controlo do sensor de temperatura do líquido de refrigeração.

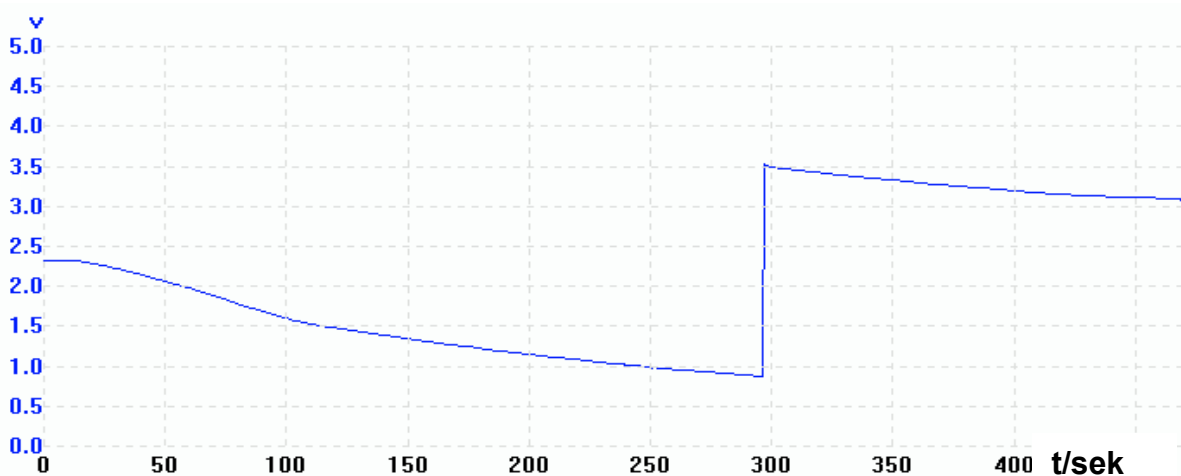
Se verificarmos o sensor de temperatura do líquido de refrigeração com um osciloscópio ou com um multímetro, verificamos que há uma queda de tensão que pode eventualmente conduzir a um diagnóstico de avaria (ver gráfico do osciloscópio em baixo). Se houver um arranque a frio do motor, há uma tensão de sinal de cerca de 2,0 a 2,5 V, que decai depois do aumento da temperatura do motor (NTC). Se a temperatura do motor for de cerca de 50° C dá-se um salto de tensão súbito. Isto pode significar que o sensor está avariado. A causa dessa avaria é no entanto o módulo de controlo do motor. Para se conseguirem dados de medição mais precisos para temperaturas do motor mais elevadas, deve aumentar-se a tensão de alimentação. A tensão de sinal aumenta assim para cerca de 3,5 V para depois voltar a diminuir com o aumento da temperatura. Daí resulta o gráfico do osciloscópio invulgar. Para obter dados de medição do módulo de controlo mais precisos, é necessário obter do fabricante, dados específicos relativos ao automóvel.

sensor de temperatura do líquido de refrigeração Opel multec
