Opel Omega B de 1994 a 11/1995 com código de motor X20XEV, Sistema Simtec

O motor vai abaixo

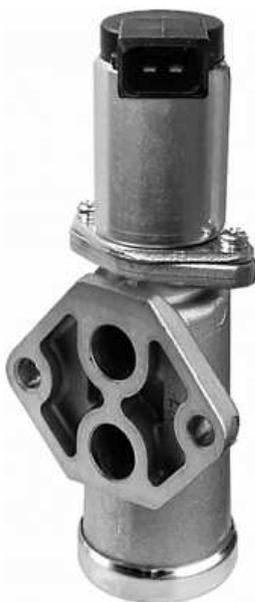
Se o cliente reclamar a falha acima mencionada, a causa poderá residir no actuador do ralenti. Podem também surgir queixas de oscilações do ralenti. Devido aos chamados gases blow-by (perdas de ventilação entre o pistão e a parede do cilindro), a superfície em plástico da válvula de controlo no actuador do ralenti amolece. Esta situação pode levar a que a válvula fique presa e deixe de haver regulação do ralenti. Antes de se substituir o actuador do ralenti, deve efectuar-se um diagnóstico (medir os valores de tensão e de resistência no módulo de comando ou no actuador do ralenti).

Se o actuador do ralenti estiver avariado este pode ser encomendado com a ref.^a Hella:
6NM 009 141-001.
