Opel Astra G, Zafira, Vectra B Todos com fabrico a partir de 1998

A luz de controlo do airbag acende-se

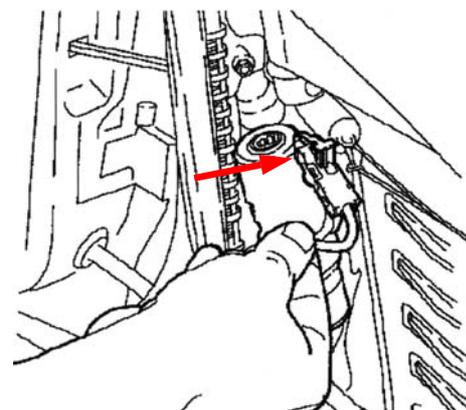
Fig. 1

Se surgir uma reclamação do tipo acima mencionado, a causa poderá ser um mau contacto na ficha de ligação do sistema de retenção (pré-tensor do cinto de segurança). Neste caso, é necessário ligar as extremidades de cabos entre si.

- Desligue os bornes da bateria e espere um minuto, até o condensador ficar descarregado.
- Solte o revestimento dos bancos dianteiros.
- Desbloqueie a ficha de ligação do airbag lateral e do sistema de retenção, retirando-o do suporte (ver figura 1).
- Separe a ficha.
- Remova a fita de isolamento aprox. 2 cm comprimento do conjunto de cabos.
- Com um alicate, retire a ficha da cablagem do airbag e isole cerca de 10 mm das extremidades dos cabos. Execute os mesmos passos na cablagem do sistema de retenção
- Ligue as respectivas extremidades de cabos com o auxílio de contactos para soldar CWT (Artigo da Hella com a referência: 8KW 744 888-003). Deve ter atenção para não trocar os cabos.
- Isole a cablagem e volte a colocá-la no tubo.
