# Boletim Informativo

## Peugeot

### 307 HDI

### Código do motor: 9HZ (DV6TED4)

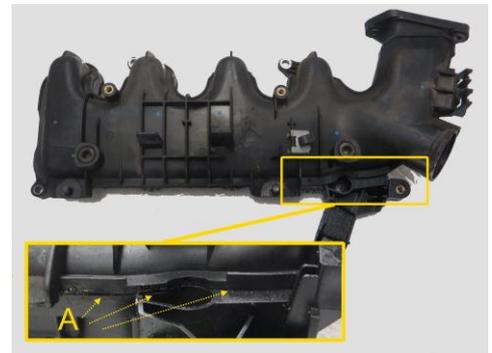
Se nos modelos do veículo supracitado forem reclamadas dificuldades na aceleração, em combinação com um ruído de vibração na zona da parede corta-fogo, este problema pode dever-se a um defeito no coletor de admissão. O coletor de admissão é composto por um corpo plástico, de duas partes, colado. Uma fuga na costura de colagem (A) implica a perda de ar, com o aumento da pressão no coletor, e conseqüente formação do ruído. Dependendo da dimensão da fuga podem ser registados os seguintes erros no módulo de comando do motor.

P0100 - Medidor de massa de ar - Falha de funcionamento

P3008 - Foi detetado um volume de ar muito elevado

O coletor de admissão tem de ser substituído por um novo, se for detetada uma fuga. Não existe qualquer possibilidade de reparação. Para substituir o coletor de admissão é necessário desmontar os tubos do combustível de alta pressão dos injetores.

Para evitar posteriores falhas ou fugas, é fundamental que os tubos sejam desmontados e montados corretamente.

Realizar um teste de estrada minucioso e completo.
