Peugeot 407 com motor de 2,0 HDI (DW10BTED4)

O motor do veículo não arranca, bateria descarregada.

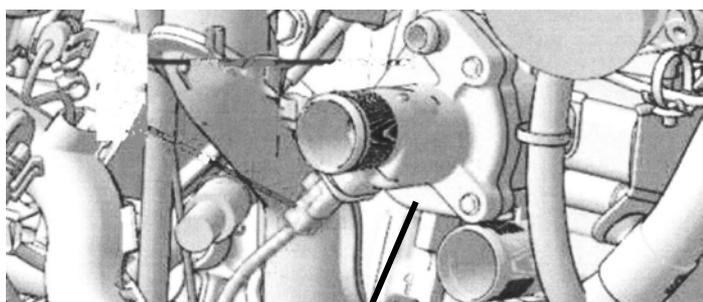
Caso, para o modelo de veículo acima referido, sejam apresentadas reclamações relacionadas com descarga da bateria, a origem do problema poderá ser um curto-circuito na ficha da unidade de comando do motor. Este curto-circuito pode ser causado por uma fuga na tubeira do líquido de refrigeração onde se encontra aparafusado o sensor de temperatura. Esta fuga entre a tubeira do líquido refrigerante e o sensor de temperatura conduz a uma infiltração do líquido no chicote de fios. Através do efeito capilar, o líquido de refrigeração acede à ficha da unidade de comando do motor, originando a corrosão da mesma. São particularmente afectados os pinos E1 e F1, o que conduz à activação permanente da unidade de comando de pré-incandescência e à consequente descarga da bateria. Para eliminar a falha, é necessário proceder à substituição da tubeira do líquido de refrigeração e desligar a ficha do sensor de temperatura. A ficha é fixa à braçadeira da mangueira de líquido de refrigeração com o auxílio de um conector postiço. É necessário limpar a ficha da unidade de comando do motor. Caso não seja possível limpar a mesma devido a extrema oxidação, terá que ser substituído o chicote de cabos completo.

Tubeira do líquido de refrigeração

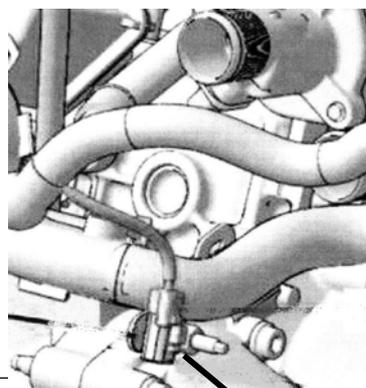
Braçadeira de fixação
