## Rover 75

### A luz do ABS acende-se

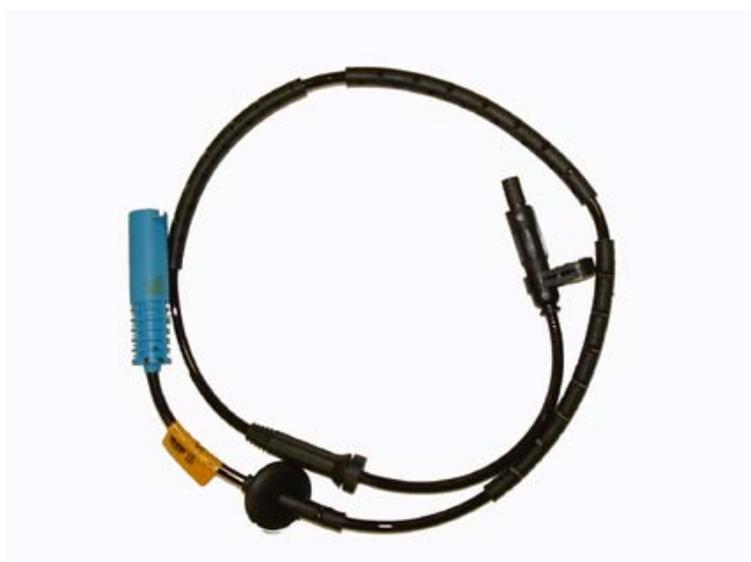
Nos veículos acima referidos pode suceder, a luz do ABS permanecer acesa depois do arranque do motor. São sobretudo afectados os veículos até ao chassis n.º: RJ 138975. Em muitos casos, esta falha é provocada pela entrada de água na unidade de comando do ABS. Devido ao efeito capilar, a humidade sobe através dos cabos dos sensores do ABS dianteiro, até à unidade ABS. Para resolver a falha, deve verificar-se se existe humidade na ligação à unidade do ABS ou nos sensores. Se necessário, devem substituir-se os sensores do ABS dianteiro (figura). Encontrará sensores adequados na gama electrónica da Hella (Ref.<sup>a</sup>: 6PU 009 106-351).
