Saab 9-3

**Traseira Fastback, ano modelo 2000
até chassis: Y2018486**

**Cabrio, ano modelo 2000 até chassis:
Y7006098**

Funcionamento irregular do motor/ Conforto de marcha limitado

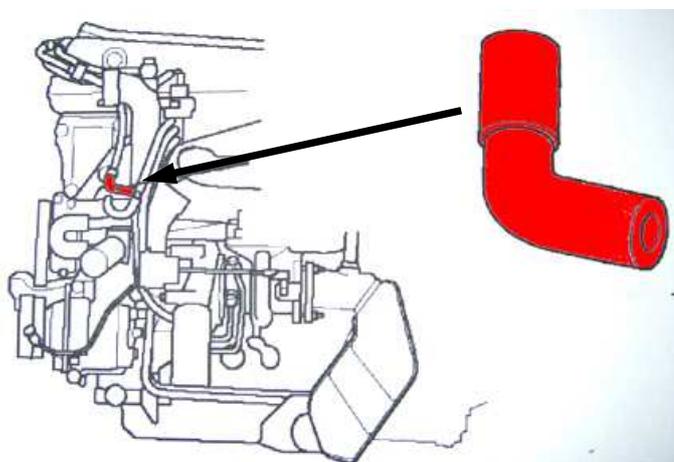
Se, nos veículos referidos, surgirem reclamações do tipo acima mencionado, uma possível causa pode ser um tubo com defeito. O tubo angular (ver Fig.) na peça T da válvula de filtro de carbono activo até ao colector de aspiração fica poroso devido às condições de funcionamento. Neste caso é necessário desmontar o tubo do clipe de retenção e proceder à sua verificação e eventual substituição. Os tubos melhorados estão assinalados por uma marca, situada directamente ao lado da referência, junto à extremidade grossa do tubo.
