Skoda Octavia 2.0, fabrica a partir de '99

Código do motor AQY, APK, AZH

Falha no arranque

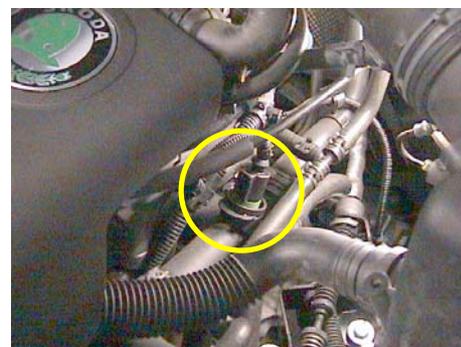
Se surgirem reclamações relativas à falha acima mencionada, a causa poderá ser uma avaria do sensor de temperatura do líquido de refrigeração.

- Falha no arranque
- Fraca potência do motor
- Ralenti irregular
- Consumo de combustível mais elevado
- Luz de controlo do motor acende eventualmente.

O código de avaria 16501 – sensor de temperatura do líquido de refrigeração, pode estar memorizado adicionalmente na memória de avarias.

- com temp. do motor + 20°C = 2.50 – 2.67 KΩ
- com temp. do motor + 90°C = 215 – 245 Ω

- Desaparafuse a cobertura do motor
- Remova da ficha do sensor
- Puxe o gancho de bloqueio para a frente
- Remova o sensor e a junta de vedação. Dado que se verificará uma saída do líquido de refrigeração, a substituição deverá ser efectuada com o motor frio, de

modo a evitar queimaduras na pele

- Coloque o novo sensor e a junta de vedação
- Volte a efectuar a montagem das peças na ordem inversa e verifique o nível do líquido de refrigeração.
