## **Volvo S40 / V40** **Desde nº de chassis 0000001 até 414999**

### **Avaria do sistema ABS.**

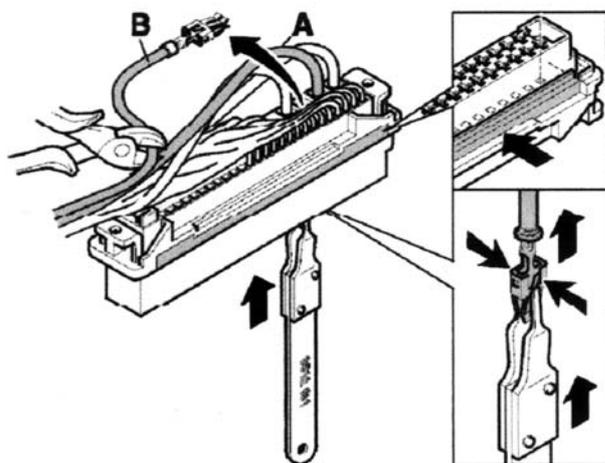
Figura 1 (ficha até ano de fabrico 1997)

Se, nestes veículos, surgirem queixas relativamente à avaria do sistema ABS, uma possível causa é uma alimentação insuficiente da tensão. Se esta avaria ocorrer podem estar memorizados os seguintes códigos de avaria:

- Anotar o código do rádio e desconectar a bateria.
- Desconectar a ficha de ligação da unidade ABS.
- Abrir a ficha de ligação e remover os cabos de alimentação da tensão (até ano de fabrico 1997 pino 2 e 3; desde ano de fabrico 1998 pino 17 e 18). Cortar os cabos, o mais que possível, antes do isolamento (figura 1).

Para proceder à reparação desta avaria é necessário substituir os cabos de alimentação da tensão, desde a caixa de fusíveis até à unidade de ABS, por um novo kit de cabos.

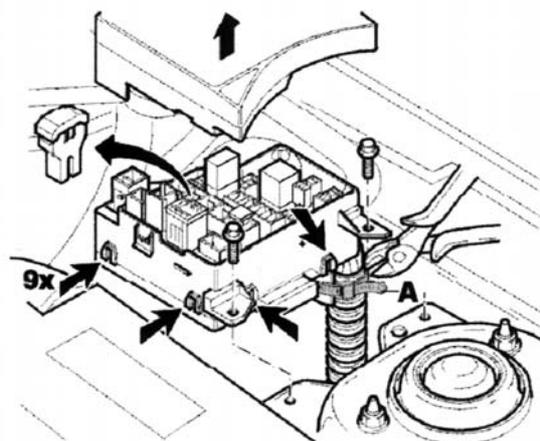
Figura 2

- Fechar novamente a ficha de ligação e montá-la.
- Colocar o novo kit de cabos até à caixa de fusíveis.
- Abrir a caixa de fusíveis e remover o fusível de 50 Amperes para o sistema de ABS (figura 2).

- Desapertar os parafusos de fixação e elevar a caixa de fusíveis o mais que possível. Remover a cobertura inferior e desmontar o cabo vermelho do fusível ABS e cortá-lo o mais que possível à frente do isolamento (figura 2).

- Montar o novo kit de cabos na caixa de fusíveis (ter atenção ao encaixe correcto das fichas de ligação).
- Montar os componentes na sequência inversa (binário de aperto dos parafusos de fixação da caixa de fusíveis 10 Nm).
- Conectar a bateria e inserir o código do rádio.
- Verificar o sistema ABS e apagar a memória de avarias.
