Boletim Informativo

VW Golf V 1,9D TDI PD Código do motor: BKC

Mau comportamento de arranque do motor

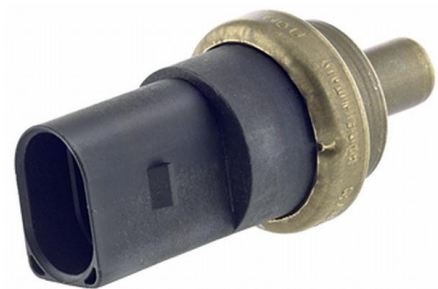
Figura 1.

Se surgirem reclamações do tipo supracitado, estas podem dever-se a um sensor da temperatura do líquido de refrigeração com defeito. Adicionalmente podem estar registados códigos de avaria (criados por valores do sensor não plausíveis) no módulo de comando do motor.

Sensor da temperatura do líquido refrigerante Hella:
6PT009309-331

- Retirar o conector múltiplo da cablagem no aparelho de comando do motor e no sensor da temperatura do líquido de refrigeração e realizar um teste de circulação da tensão.
- Verificar os contactos de ambos os lados relativamente a corrosão e danos mecânicos e event. substituir.
- Verificar as ligações de massa.
- Verificar o bom funcionamento do sensor do líquido de refrigeração. Os valores de referência de resistência são: a 25°C _ 2080 Ω ou a 85°C _ 289 Ω .

Eventualmente deve-se substituir o sensor (ver figura 1.).
