## **VW**

### **Sharan**

### **Luz de controlo ESP acende**

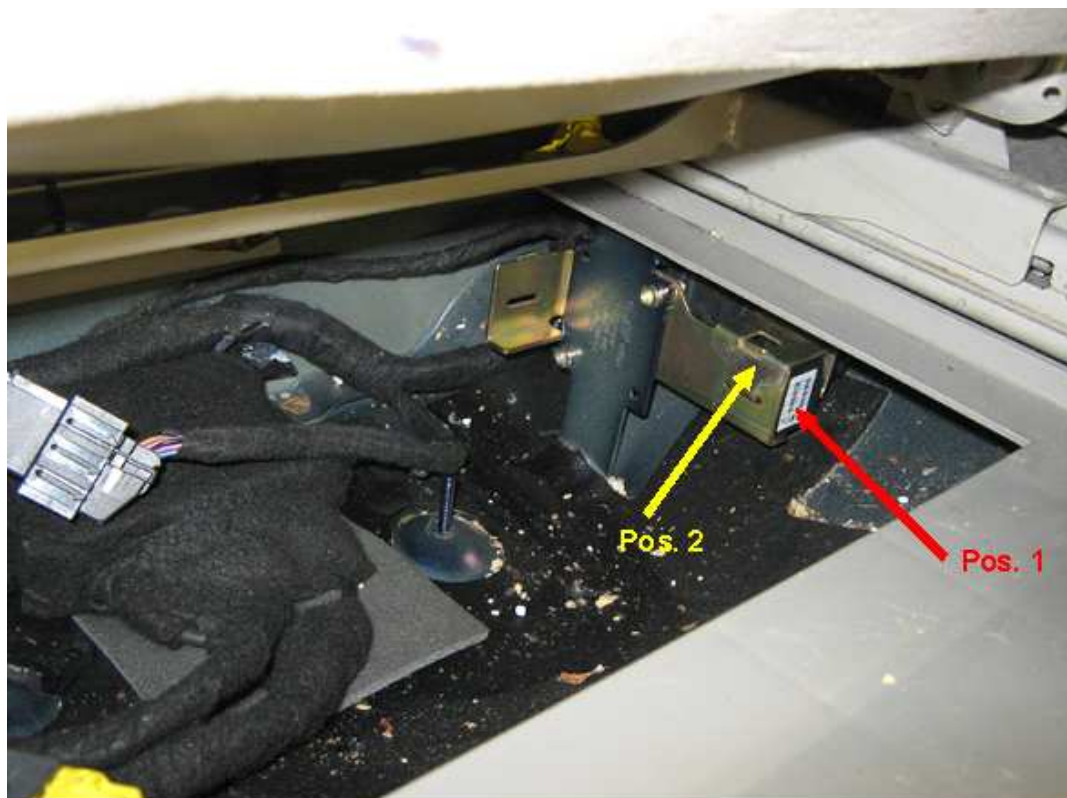
Figura 1

Se nos veículos supracitados a lâmpada de controlo ESP acender esporadicamente ou continuamente, o problema pode estar relacionado com um sensor de aceleração transversal com defeito.

O sensor da aceleração transversal (G200) situa-se por baixo do banco do condutor. Este pode estar instalado na versão de sensor combinado (taxa de rotação+aceleração transversal) ou na versão de sensor isolado. O sensor individual está posicionado por baixo da calha direita do banco (Fig 1, Pos. 1).

- Soltar a braçadeira de aperto do sensor (Fig. 1, Pos. 2)
- Destruar e desconectar o conector do sensor
- Retirar o sensor
- Montar o novo sensor e ligar o conector
- "Calibrar" o sensor com um aparelho de diagnóstico ou realizar uma "zeragem"
- Apagar a memória de avarias
- Realizar um teste de estrada

Aviso: frequentemente a memória de avarias só pode ser apagada após a "zeragem" do sensor novo.
