# Boletim Informativo

## VW

### Sharan (7M6 / 7M9)

### A luz de controlo do motor acende

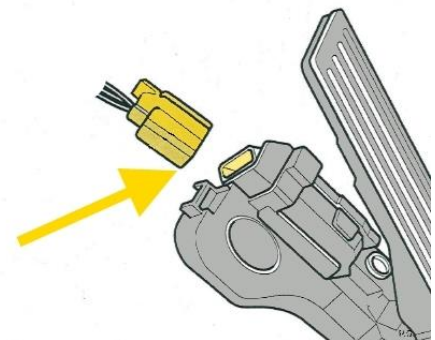
Figura 1

Os códigos de erro supracitados são referentes a um problema existente na zona do sensor do pedal do acelerador (figura 1).

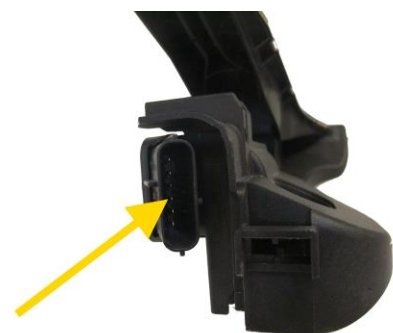
Figura 2

Neste caso existe uma falha de contacto entre o sensor do pedal do acelerador e a ficha (figura 2).

- Controlar a ficha relativamente a pinos danificados ou corroídos (figura 2 e 3) e, se necessário, substituir  
Peças sobressalentes:  
-Cabo: 000 979 025 EA  
-Conector cravado: 000 979 940
- Controlar o funcionamento perfeito do sensor do pedal do acelerador  
(Realizar um teste de ruído ou de potenciómetro com um osciloscópio) e event. substituir.
