VW com motores TDI 66 / 81 KW

Sensor de movimento de agulha

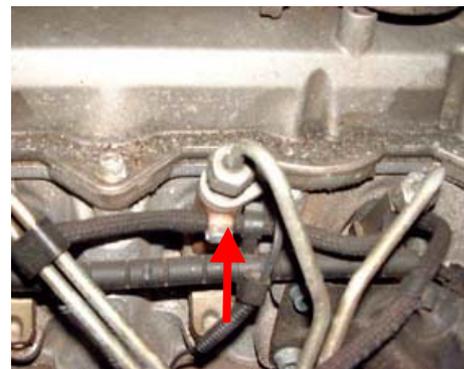
No caso de haver queixas de falhas esporádicas de ignição nestes automóveis com motores TDI, idênticas às falhas de ignição dos veículos a gasolina, ou, no caso de haver uma súbita perda de potência no regime superior de rotações ou a velocidades mais elevadas, uma causa provável é uma avaria no sensor de movimento de agulha.

Para um diagnóstico de avaria seguro deve fazer a leitura da memória de avarias com um aparelho de diagnóstico apropriado. Neste contexto, podem estar memorizadas várias avarias. Se não estiver memorizada nenhuma avaria, o problema pode ser detectado às vezes, ao bater levemente com uma chave de parafusos acima das 4000 rpm contra o bico injectora que tem o sensor de movimento de agulha (no 3º cilindro). Deste modo, as falhas devem manifestar-se. Numa medição da resistência efectuada com um multimetro, o valor real lido, deve situar-se entre o valor nominal de 80 a 120 ohm.

O sensor de movimentos de agulha forma uma unidade com o bico injectora e só pode ser substituído em conjunto com este.
