## **Audi A3 com luz xénon Ano de construção de 1997 até 2003**

### **O sistema de regulação da altura dos faróis (RAF) não funciona correctamente**

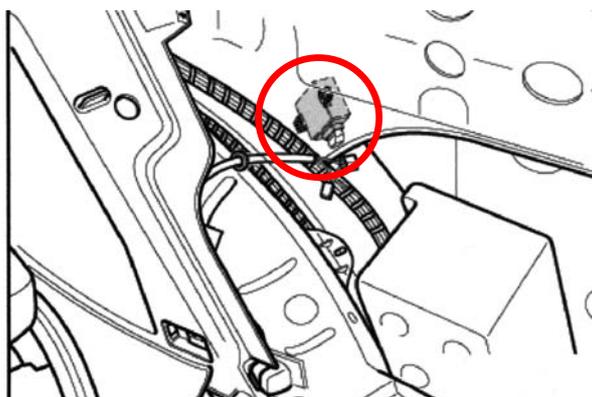
Fig. 1

veículos de 3 portas, o aparelho de comando do RAF encontra-se junto do cárter junto à roda esquerda, por baixo do revestimento lateral (ver figura 1). Nos veículos de 5 portas, o aparelho de comando encontra-se no porta-bagagens, lado esquerdo, por baixo do revestimento lateral (ver figura 2).
