BMW E60

Embaçamento dos faróis Infiltrações de água no farol

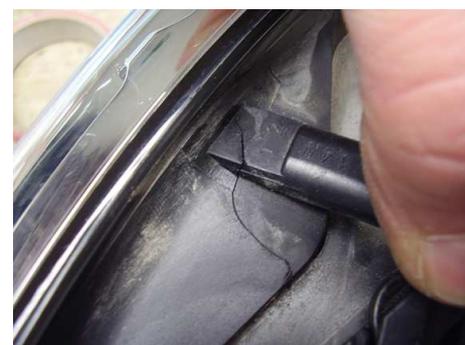
Figura 1

Se for detetado um forte embaçamento ou infiltrações acentuadas de água no farol, uma possível causa reside numa fissura do corpo da luz de posição lateral (figura 1). A luz de posição lateral é parcialmente coberta pelo vedante CW.

O corpo da luz de posição lateral está danificado.

A formação de fissuras pode ser provocada por cargas mecânicas negativas. Por exemplo, se ocorrerem pressões causadas por objetos ou ferramentas: (encerramento do capô sem retirar primeiro ferramentas/objetos).

- Montagem incorreta do capô.
