## **Citroen Berlingo** **Até ao ano de construção 30.06.1997**

### **Humidade nas luzes traseiras**

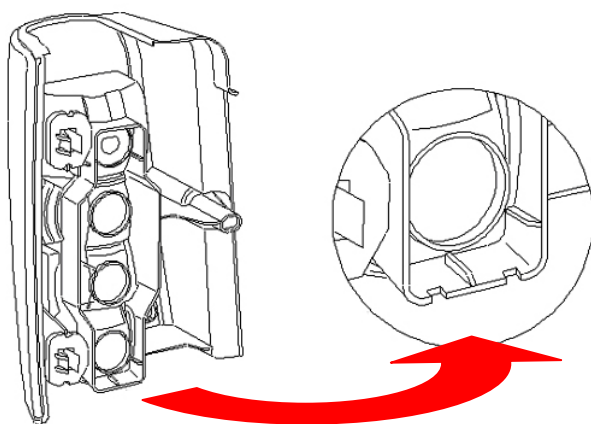
Caso seja apresentada uma reclamação do tipo acima mencionado, a origem do problema poderá residir numa insuficiência de drenagem da água ou numa insuficiência de ventilação. Neste caso, a humidade acumula-se na luz, podendo provocar a corrosão dos contactos de ligação e dos porta-lâmpadas. Por conseguinte, proceder do seguinte modo.

- Verificar se a luz em questão apresenta danos e, se necessário, substituir a mesma.
- Desaparafusar a luz traseira.
- Verificar se a vedação de borracha esponjosa apresenta danos e, se necessário, substituir a mesma, pois uma vedação danificada permite a infiltração excessiva de humidade.
- Para solucionar esta falha de forma permanente, é necessário perfurar dois pequenos orifícios na parte inferior da luz (ver fig.). Esta operação poderá ser realizada mediante utilização de uma pequena lima.
- Limpar as peças corroídas.
- Em seguida, voltar a fixar convenientemente a luz e controlar a estanquidade e funcionamento da mesma.
