Fiat Stilo **Todos os modelos**

Entrada de água no farol.

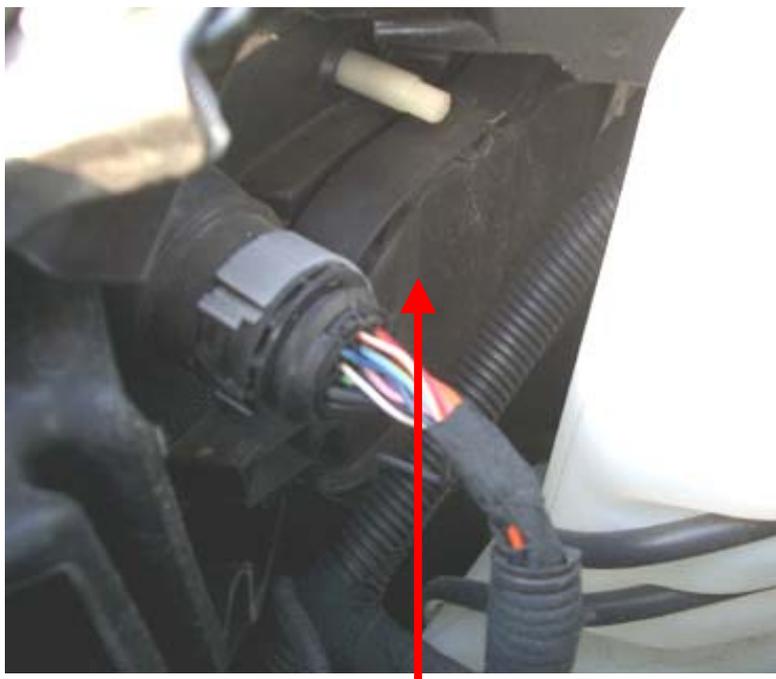
Cobertura do farol do lado direito

Se houver reclamações nestes veículos relativas à formação de água condensada nos faróis, uma causa possível é a infiltração de água no farol. Em caso de reclamação não é necessário proceder à substituição completa do(s) farol(óis). Basta substituir a cobertura traseira por uma versão nova modificada.

Se a reclamação se referir apenas a um farol, é necessário efectuar a modificação nos dois faróis.
