Ford Galaxy 1,9 L TDI a partir de 11/97 Entrada de água no farol esquerdo

Após chuvas intensas pode infiltrar-se água no farol esquerdo.

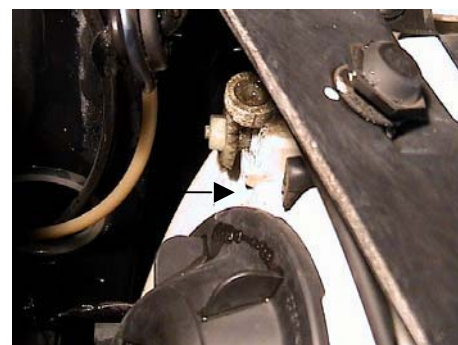
Fig. 1

Após chuvas intensas, a água da chuva pode ser comprimida para dentro do farol, pelo ventilador, através da ventilação. (Fig. 1)

Isto é visível porque o farol fica fortemente embaciado no interior (formam-se gotas de água que correm em direcção ao fundo do farol). Para eliminar este defeito, a Ford oferece um kit de actualização. Este contém um tubo de ventilação modificado e uma cobertura especial contra salpicos de água.
