Ford Mondeo III **Ano de construção de 2000 até 2004** **Todos os veículos com luz de xénon**

Falha dos faróis de xénon

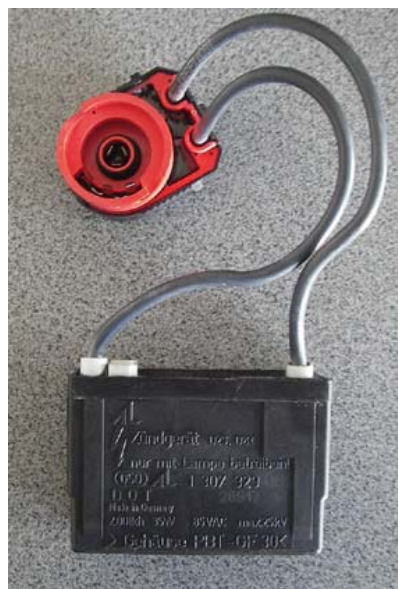
Fig. 1

Se surgir uma reclamação do tipo acima mencionado, a causa pode residir num módulo de ignição com defeito. A falha é esporádica, mas ocorre com maior frequência durante o arranque a frio. Neste caso o módulo de ignição deve ser substituído. O construtor coloca à disposição um conjunto de adaptação com uma nova geração de módulos de ignição. Proceda do seguinte modo:

- Desligar os bornes da bateria.
- Desmontar o farol e desaparafusar a cobertura do farol traseira. (Ver Boletim Informativo "Ford Mondeo, substituição da lâmpada").
- Retirar a ficha da lâmpada de xénon e desaparafusar o módulo de ignição antigo (ver figura 1) do farol.
- Soltar o anel de fixação da lâmpada de xénon e voltar a fixar a lâmpada com o anel modificado
- Colocar o módulo de ignição novo (ver figura 2 ponto 1) na lâmpada de xénon e rodar para a direita para a fixação.
- Ligar o cabo adaptador (ver figura 2 ponto 2) com o cabo de alimentação do módulo de ignição antigo.
- De seguida inserir a ficha (ver figura 2 ponto 3) no novo módulo de ignição.
- Voltar a montar a cobertura do farol e todos os restantes componentes desmontados na ordem inversa.
