VW Golf V

Luzes de posicionamento traseiro/luzes de emergência LED não funcionam

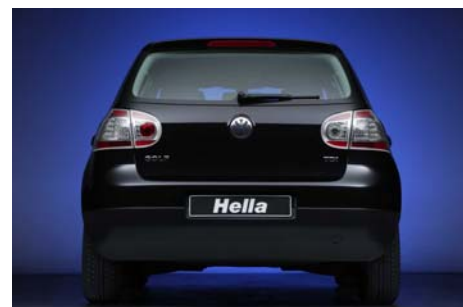
Fig. 1

Se, na viatura acima referida, equipada com luzes de posicionamento traseiro LED 2VP 009 500-801 da Hella (prateado/vermelho ver fig. 1), for relatado que as luzes de emergência não funcionam, uma possível causa é uma electrónica de bordo modificada. Pode acontecer que, com o motor desligado e as luzes de emergência ligadas, esta função não seja totalmente assegurada.

- As viaturas fabricadas até à Semana 22/2005 não sofrem desse problema. A data de fabrico consta na face traseira da respectiva lâmpada (ver fig. 2).
- A partir do ano modelo 2006 (com antena de tecto) as luzes LED são substituídas gratuitamente pela versão modificada, em caso de reclamações por parte dos clientes.

A versão 2VP 009 500-831 (prateado/preto) será fornecida com a placa de circuitos impressos LED modificada a partir do arranque de série na Semana 17/06.
