VW Golf V **Todas as viaturas**

Luz de controlo da iluminação acende após trabalhos de conversão.

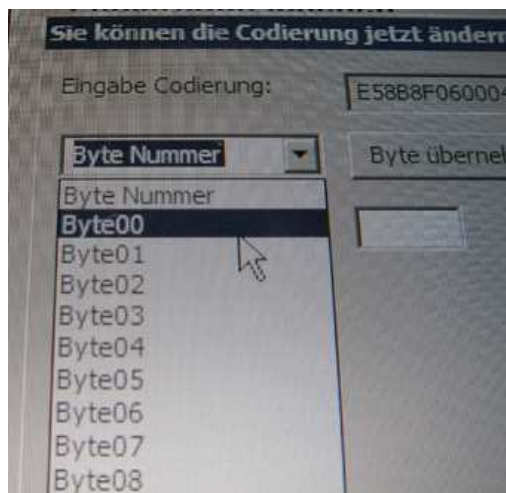
Fig. 1

- Seleccionar no aparelho de comando o ponto "Comando central electrónico".
- Seleccionar o ponto de menu "Codificação".
- De seguida, o sistema pede a selecção de um número de Byte. Neste caso o número de Byte é "00" (ver figura 1).
- De seguida é visualizada uma listagem com variantes

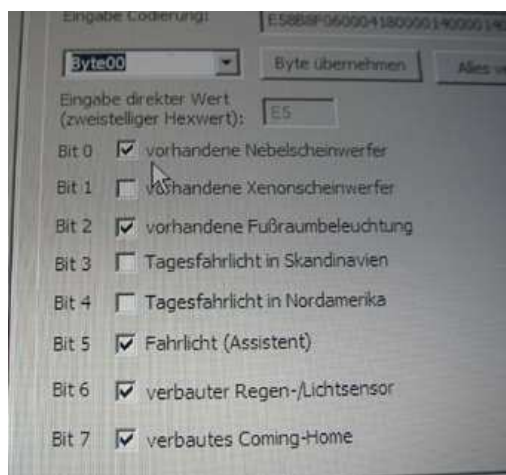
Fig. 2

de equipamento. Para desactivar a função dos faróis de nevoeiro basta retirar o visto no ponto "Bit 0/ faróis de nevoeiro existentes" (ver figura 2).

- "Assumir" este ajuste.
- Desligar e voltar a ligar a ignição. A função está desactivada.
- De seguida apague a memória de avarias.
