## **Mercedes** **Tipo: 203**

### **A iluminação exterior e/ou a luz do travão ligam sozinhas**

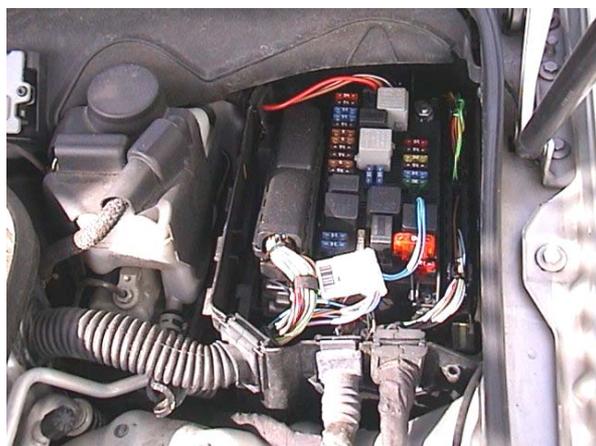
Devido à entrada de água na caixa de módulos, (figura, compartimento do motor à esquerda) podem ocorrer avarias no módulo de detecção de sinais e de comando (SAM, N10/1). Estas são detectáveis através da ligação automática da iluminação exterior e/ou da luz do travão. Para obter uma solução, deve proceder-se do seguinte modo:

- Desmontar a tampa da caixa de módulos e remover os resíduos de água
- Soltar as cablagens da caixa de módulos
- Verificar a existência de resíduos de água na caixa de módulos, tubagens e aparelhos de comando e secá-los, se for necessário
- Envolver as cablagens com fita isoladora num comprimento de aprox. 10 cm e voltar a introduzi-las nas mangas para cabos
- Fixar as cablagens com braçadeiras de cabos e montar a tampa da caixa de módulos
