Mercedes Benz Classe C (W 203)

A luz de pisca não funciona

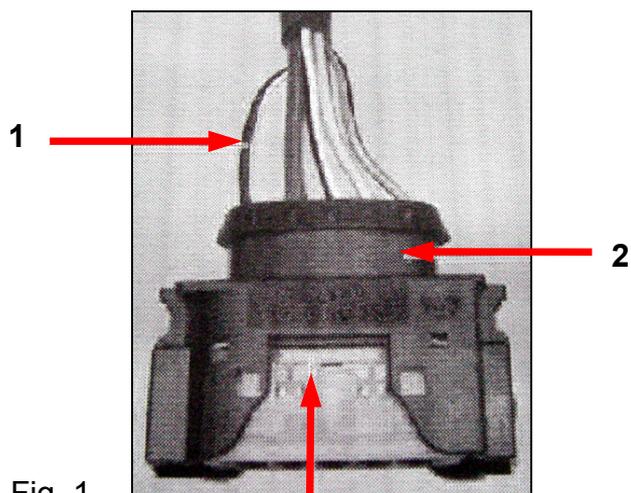
Fig. 1

Se surgir uma reclamação do tipo acima mencionado, a causa poderá estar relacionada com problemas de contacto. Devido a falta de pressão no contacto entre o porta-lâmpada da lâmpada e o farol ocorrem elevadas resistências de contacto. Estas conduzem a um sobreaquecimento e os contactos ficam carbonizados. Neste caso é necessário montar uma cablagem nova, disponibilizada pelo fornecedor. Proceda do seguinte modo:

- Soltar o dispositivo de bloqueio do contacto de ligação do cabo de alimentação (ver figura 1, ponto 1) utilizando uma ferramenta adequada, e extrair da ficha central (ver figura 1 ponto 2) . Cores do cabo de alimentação: **lado direito:** preto/verde
lado esquerdo: preto/branco

- **Atenção!** Em algumas fichas é ainda necessário desbloquear previamente o estribo de retenção de todos os contactos (ver figura 1 ponto 3).
- Fechar o posto dos conectores aberto com o bujão cego.
