Mercedes Benz Classe C (tipo 202,208) Classe E (tipo 210)

Faróis de nevoeiro com defeito

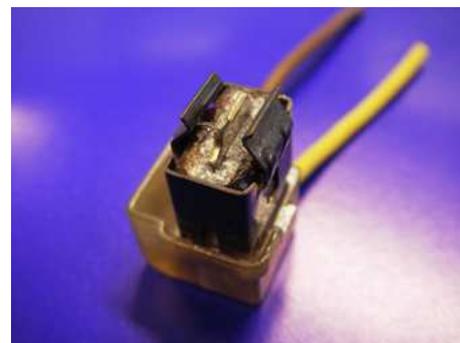
Fig. 1

Se surgir uma reclamação do tipo acima mencionado, uma possível causa pode ser o contacto da ficha na lâmpada de incandescência queimado (ver figura 1). Uma vez que não é possível retirar a ficha da lâmpada é necessário substituir a ficha completa com a lâmpada H1. Neste caso proceder do seguinte modo:

- Desmontar a lâmpada de incandescência com defeito.
- Cortar o cabo de massa aprox. 80 mm e o cabo positivo aprox. 60 mm atrás da ficha.
- Isolar as extremidades dos cabos.
- Utilizar uma ferramenta de cravar para ligar os cabos pré-confeccionados da nova ficha de lâmpada (ver figura 2, referência Hella: 8KB 863 949-001) com as extremidades dos cabos e finalizar o processo de ligação com um ventilador de ar quente.
- Colocar a lâmpada de incandescência nova no farol e ligar com a ficha.
- Controlar o bom funcionamento do sistema.
