## **Mercedes Benz**

### **Classe E (W 210, W 211)**

### **Avaria das luzes de médios**

Boletim Informativo

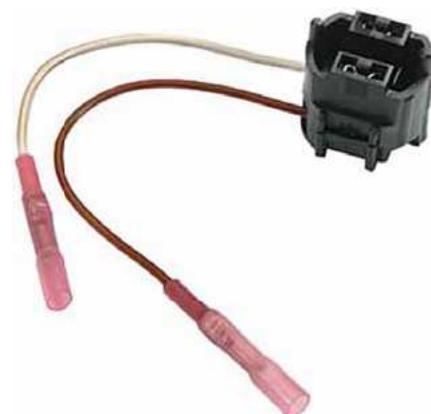
Caso seja apresentada uma reclamação do tipo acima mencionado, a origem do problema poderá residir numa ligação de ficha defeituosa. Devido a temperaturas elevadas na ficha do farol, resultantes de uma activação constante das luzes de médios (p. ex. condução de táxis) e ausência de refrigeração por parte do vento durante a condução, pode ocorrer uma redução da pressão de contacto dos terminais do cabo. Devido ao aumento das resistências de contacto entre os núcleos polares e os contactos da lâmpada, a ficha sofre um sobreaquecimento e derrete. Neste caso proceder do seguinte modo:

- Desligar o cabo de massa na bateria.
- Desmontar a tampa da caixa do farol traseiro.
- Desmontar a lâmpada com ficha do farol.
- Cortar os cabos aprox. 80 mm após a ficha e isolar as extremidades dos mesmos do conjunto de cabos do veículo.
- Cravar a ficha de reparação (artigo da Hella N°: 8KB 863 949-011, ver fig.) com o conjunto de cabos do veículo e, em seguida contrair os conectores com um ventilador de ar quente.
- Colocar uma nova lâmpada H7 no reflector e ligar à ficha.
- Voltar a montar todas as peças desmontadas na ordem inversa.
- Controlar o bom funcionamento do farol.
- Apagar da memória de falhas eventuais falhas ainda registadas.
