Opel Astra G Todos os modelos a partir de 1999

Ruídos provenientes da zona da luz interior.

Boletim informativo

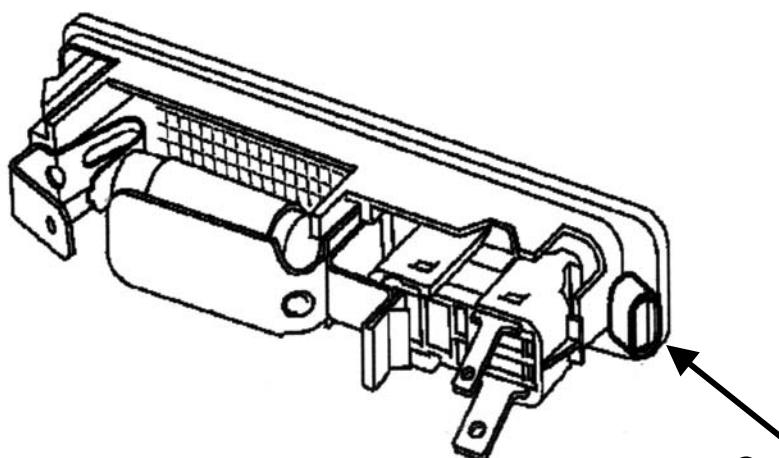
Devido a folga excessiva entre a abertura de recepção e o gancho de fixação da luz, esta bate no punho. Para eliminar este "chocalhar", proceda do seguinte modo:

Gancho de fixação com
pedaço de mangueira

- Desmontar a luz.
- Cortar um pedaço de mangueira da água do limpa-vidros com cerca de 3 mm de comprimento.
- Empurrar o pedaço de mangueira sobre o gancho de fixação da luz.
- Voltar a montar a luz e controlar se assenta correctamente.
