Renault Clio 2 **Todos os veículos com faróis de nevoeiro**

Água nos faróis de nevoeiro

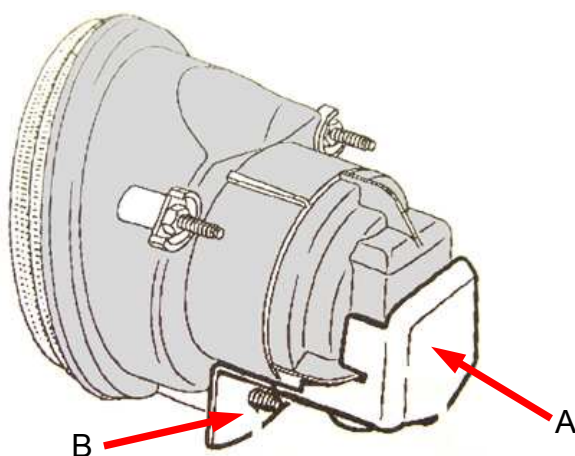
Se surgir uma reclamação do tipo acima mencionado, uma possível causa pode ser a junta do cabo dos faróis de nevoeiro. Para este caso é disponibilizado pelo fabricante um kit de alteração composto por um chicote de fios modificado + duas capas de protecção.

- Elevar a viatura.
- Desmontar a saia dianteira.
- Desmontar o revestimento traseiro do farol de nevoeiro e a purgar a água ou eliminar a condensação existente no farol, por ex., com um secador.
- Substituir o chicote de fios antigo pelo novo.
- Montar as coberturas de protecção (ver Fig. ponto A) com o auxílio de um parafuso de fixação (ver Fig. ponto B) na face inferior dos faróis de nevoeiro.
- Voltar a montar as peças na ordem inversa.
- Em seguida, ajustar de novo os faróis de nevoeiro.
