Volvo

V70 até ao n.º de chassis: 549452

S70 até ao n.º de chassis: 571822

Humidade nos piscas dianteiros.

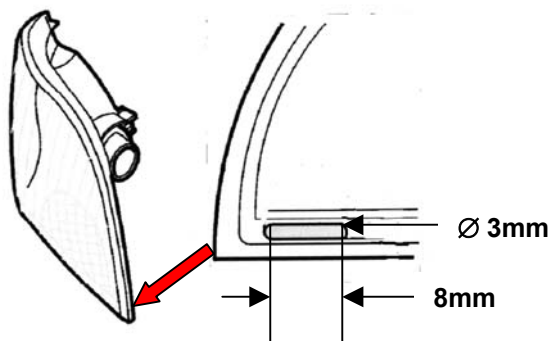
Nestes veículos existe a possibilidade de, em condições atmosféricas húmidas, verificar-se a penetração de humidade nos piscas dianteiros. Nesta situação não é necessário proceder à substituição das lâmpadas dos piscas. Esse problema pode ser eliminado através da execução de um orifício de ventilação. Proceda do seguinte modo para a execução do orifício de ventilação:

- Desmontar as lâmpadas dos piscas pressionando, para o efeito, os estribos de retenção para baixo.
- Desenroscar o casquilho da lâmpada.
- Furar na zona traseira inferior (ver desenho) com uma broca de 3 mm e com um comprimento de 8 mm vários furos, criando um furo oblongo.
- **Atenção:** perfurar cuidadosamente a carcaça do pisca, de modo a evitar que o vidro do mesmo seja danificado.
- Montar novamente as lâmpadas dos piscas e efectuar um teste de controlo.
