## Golf V

### Substituição da lâmpada

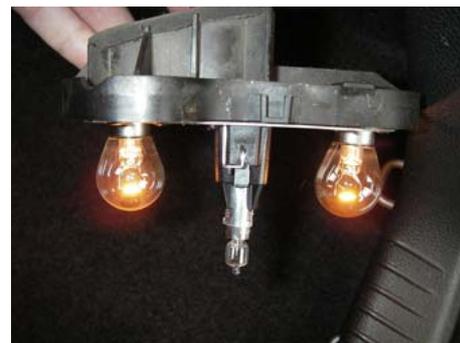
Se, na viatura acima referida, for necessário substituir a lâmpada é necessário ter atenção a uma particularidade. Se, durante o controlo das funções das lâmpadas, for detectada uma lâmpada de incandescência avariada deve-se desligar a ignição antes de proceder à substituição da mesma. Se a lâmpada de incandescência for substituída com a ignição ligada, a nova lâmpada de incandescência também não funciona.

A causa para tal é que, com a activação da ignição, a viatura realiza uma chamada "consulta a frio". Durante essa consulta (resistência óhmica das lâmpadas de incandescência) é verificado o funcionamento correcto do sistema de iluminação.

Se for detectada uma lâmpada de incandescência com defeito, por ex. a luz do travão traseira direita, a tensão de alimentação para esta lâmpada é simplesmente cortada.

Se, após ter substituído a lâmpada de incandescência, ligar a ignição e o aparelho de comando do sistema de iluminação não registar nenhum erro, a tensão de alimentação é "libertada".
