VW Golf III Cabrio e Golf IV

Faróis embaciados

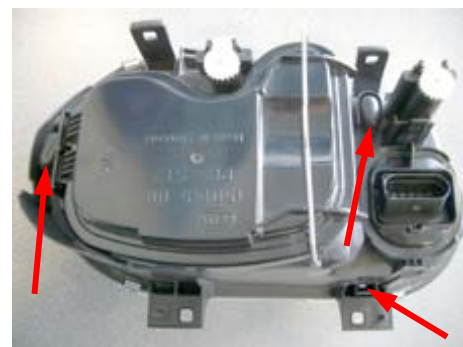
Se surgir uma reclamação do tipo acima mencionado, a causa poderá estar relacionada com as aberturas de ventilação e/ou juntas de vedação danificadas da tampa do farol. As condições físicas devem garantir a circulação de ar dentro do farol. Estas condições são atingidas através das aberturas de ventilação no farol. Mas precisamente nas épocas frias/húmidas, os vidros de remate podem embaciar devido à humidade elevada do ar existente nos faróis. Normalmente, este embaciamento volta a desaparecer após um curto espaço de tempo, quando se acendem os médios. Se, no entanto, a humidade do ar for demasiado elevada, ar que provoca o embaciamento condensa e forma gotas de água. Para melhorar a circulação de ar no farol, é necessário remover os filtros do pó existentes nas aberturas de ventilação. A partir de Maio 1998 os cartuchos filtrantes deixaram de ser montados nos faróis.

- Verifique se existem danos na junta de vedação da tampa.
- Remova as coberturas de ventilação (ver Fig.).
- Remova os cartuchos filtrantes com o auxílio de uma chave de parafusos ou de um arame.
- Volte a montar as coberturas de ventilação.
