VW Golf '98 TDI, os médios cintilam

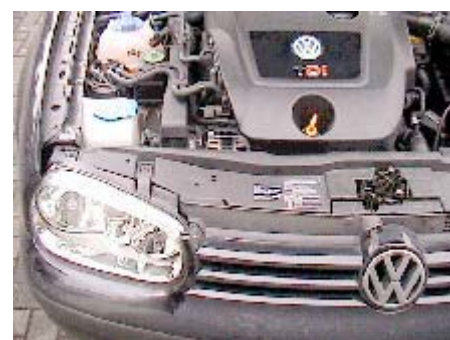
Após o arranque a frio do veículo, a luz tanto está mais clara, como mais escura.

Em temperaturas do motor < 20°C e rotações até 2500 rpm, as velas de incandescência são ligadas. Os valores de emissão e o ruído do motor são reduzidos. O grande esforço do alternador (tensão do alternador elevada) a um n.º de rotações reduzido, tem como consequência, a curto prazo, a tensão do alternador decair aproximadamente 2 V. Isto provoca uma iluminação cintilante e acontece apenas durante um curto espaço de tempo, na fase de aquecimento.

Não estão previstas alterações nesta série, uma vez que a potência da bateria e do alternador são suficientes. Porém, a carga da bateria e a potência do alternador devem ser verificadas. Além disso, deve explicar-se ao cliente o efeito de cintilação provocado pela relação entre o sistema de pré-incandescência e a prestação do sistema de iluminação.
