Mazda Model 5 Üretim yılı 2005 ile 2010 arası Motor 2.0 Dizel (RF-Turbo) 105 KW

Motorun boğulması

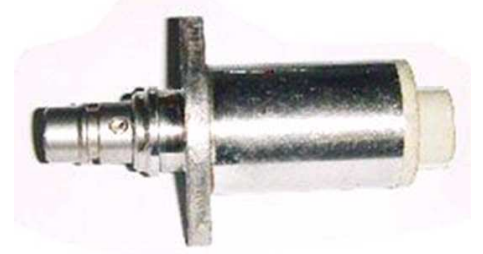
Resim 1

Müşteri yukarıda belirtilen arızadan şikayet ediyorsa, bunun nedeni yakıt basınç ayar valfi olabilir. Ayrıca bazen güç kaybı ve motor soğukken marşa basıldığında motorun kötü çalıştığından da şikayet ediliyor olabilir. Bu durumda ayar valfi yenilenmelidir (bkz. Resim 1). Bu valf 294009-0120 numarasıyla temin edilebilir. Valf, yüksek basınç pompasının arka gövde parçasında bulunmaktadır (bkz. Resim 2).
