Mercedes W210 (E sınıfı)

Starter değiştirildikten sonra çalışmıyor

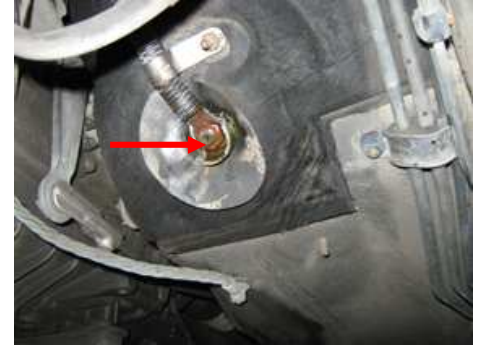
Resim 1

Bunun nedeni akü artı kutup kablo bağlantısının çıkması olabilir.

Starterin sökülmesi sırasında kısmen aracın tabanındaki (resim 1) akü artı kutup bağlantısını çıkarmak ve yeniden sabitlemek gerekebilir. Bu sırada bağlantının diğer tarafı (araç iç bölümünde, resim 2) yerinden çıkabilir. Böylece akım beslemesi kesilebilir. Araç çalışmaz veya starter çalışma belirtisi göstermez.
