Opel

Astra H

Motor: Z19DT, Z19DTH, Z19DTJ, Z19DTL

Alternatörde gürültü / çalışma sorunu

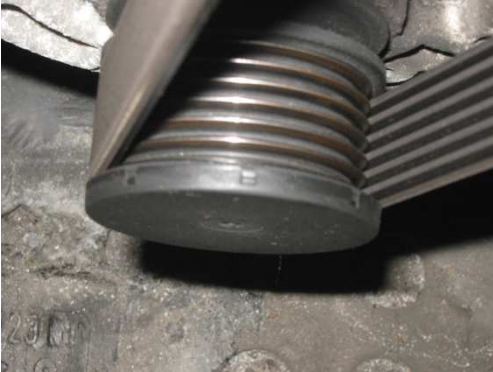
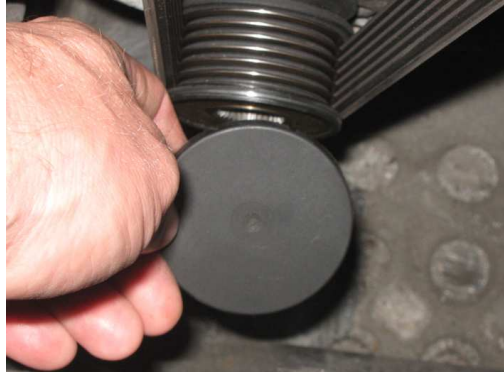
Kapak ve kayış kasağı örnekleri:

Yukarıda bahsi geçen araçlarda meydana gelen arızalı bir alternatör kasağı çalışması, alternatörün beklendiğinden daha erken bozulmasına neden olabilir.

Kayış kasağının üzerindeki koruyucu kapağın eksik ya da arızalı olması, rulmanın erken aşınmasına neden olabilir. Bu, genellikle ortaya çıkan gürültü (arızalı bir yatak sonucunda) ile birlikte meydana gelir.

Sorunu gidermek amacıyla kayış kasağı ve gerektiği takdirde alternatör değiştirilmelidir.

Not: Alternatörün montajı esnasında koruyucu kapağın bulunduğundan emin olun. Bu kapak, araç üreticisi üzerinden ayrı olarak da temin edilebilir (Ürün No. 93167817).
