Opel Vectra C Elektronik otomatik klimalı (ECC) VIN 21000015 - 21031422'ye sahip olan tüm modeller

Akü boşalıyor Sorunlu çalıştırma

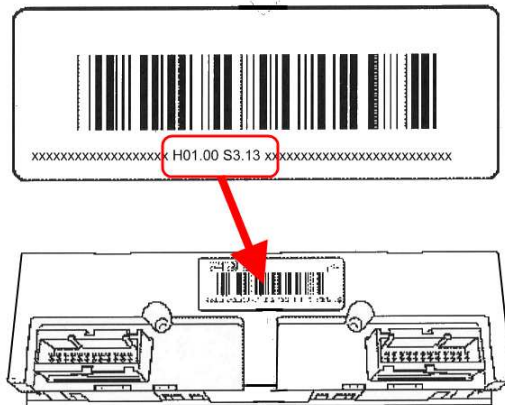
Elektronik otomatik klimanın kumanda ünitesinde meydana gelen bir arıza, bazı durumlarda akünün boşalmasından kaynaklanabilir. Çalışma koşullarının kendiliğinden değişmesi, 75 mA'lık sürekli bir güç tüketimine neden olabilir. Bu durumda, tip plakası yardımıyla yazılımının kontrol edilmesi gerekir.

Barkodların altında „S3.10“ veya S3.12“ versiyonlarının yazılı olması durumunda ECC biriminin değiştirilmesi gerekir.

ECC biriminin yetkili bir tamir servis tarafından değiştirilmesi durumunda bu, motor bölümünün sigorta kutusunun kapağının üzerindeki beyaz nokta ile işaretlenir.
