## **Opel**

## **Zafira B**

## **Motor: Z19DT, Z19DTH, Z19DTL**

### **Gürültü / alternatör çalışması**

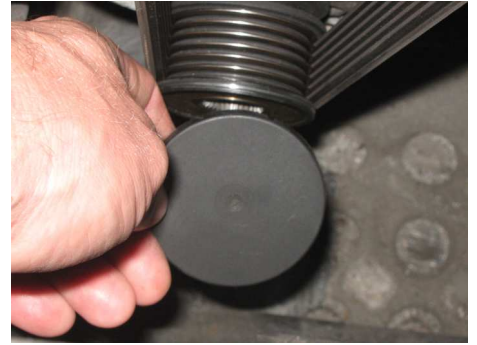
Kayış kasmağının üzerindeki koruyucu kapağın eksik ya da arızalı olması, erken aşınmaya neden olabilir. Bu, genellikle ortaya çıkan gürültü (arızalı yatak) ile birlikte meydana gelir. Sorunu gidermek amacıyla kayış kasmağı ve gerektiği takdirde alternatör değiştirilmelidir.

Not: Alternatörün montajı esnasında koruyucu kapağın bulunduğundan emin olun. Bu kapak, araç üreticisi üzerinden ayrı olarak da temin edilebilir (Ürün No. 93167817).  
Kapak ve kayış kasmağı örnekleri:
