FLAŞ BİLGİ

VW

Tiguan

Kontak kapatıldıktan sonra motor çalışmaya devam ediyor.

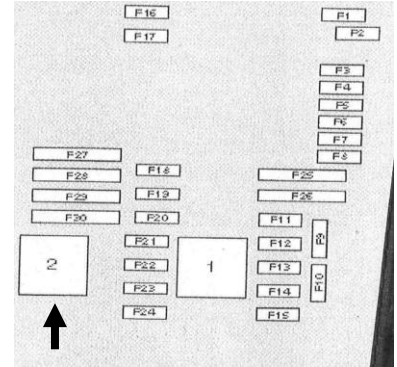
Resim 1.

Yukarıdaki araçlarda kontak kapatıldıktan sonra motorun çalışmaya devam etmesinden şikayet ediliyorsa, bunun sebebi röle 2'nin (motor kontrolü) arızası olabilir. Motor kontrol ünitesi - röle 2 sigorta kutusu / röle plakası (motor bölmesi) içinde bulunur.

Röle sigorta kutusunda aşağıdaki gibi konumlandırılmıştır. (bkz. Şekil 1 / Ok).

Muhtemelen arıza kodu 00576 kaydedilmiştir. Bu hata kodu "Yolculuk akım devresi için gerilim beslemesi" ile aynı anlama gelir.

Bunun için değiştirilmiş bir röle sunulmaktadır. Bu parçanın Yedek parça no.: 7 M0 951 253 A.

Uyarı: Ayrıca ilgili şase bağlantıları kontrol edilmelidir. Kötü şase bağlantıları (boya artıkları, korozyon vb.) nedeniyle motor kontrol ünitesiyle bağlantılı arızalar veya gerilim problemleri ortaya çıkabilir.
